Škody v území způsobované přívalovými srážkami, vyhodnocení odnosu nerozpuštěných látek a fosforu, vliv na kvalitu pitné vody z mělkých odběrů.

Arnešovice 2017

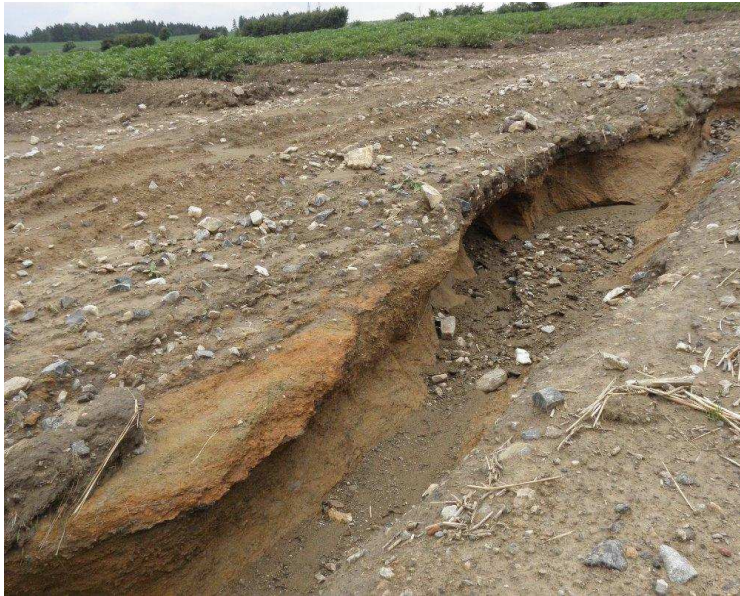
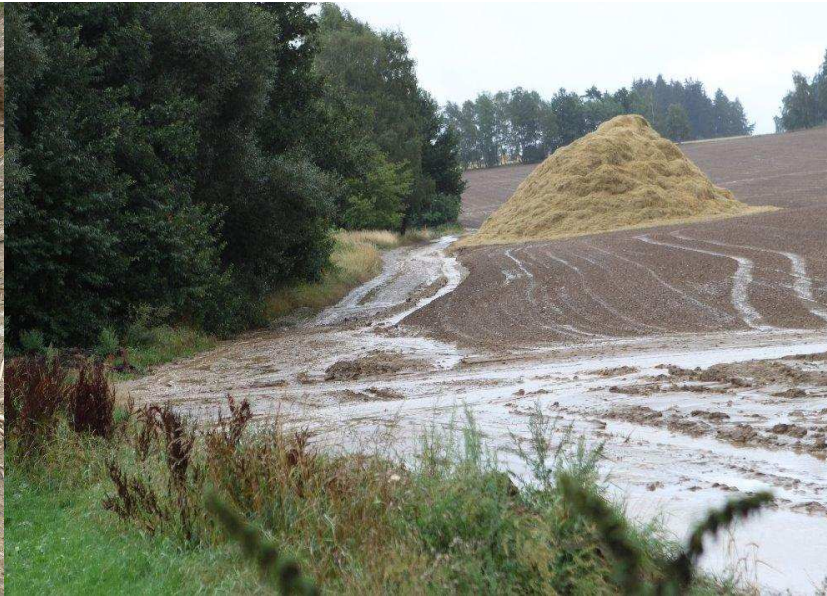
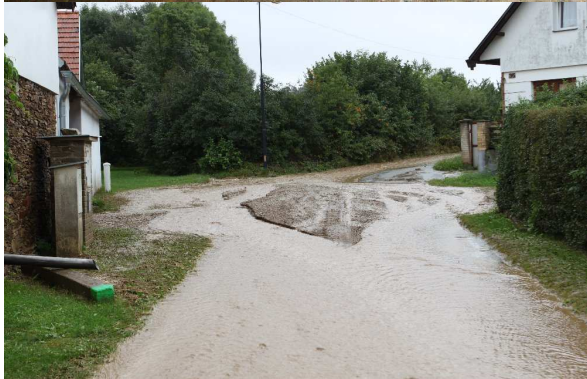
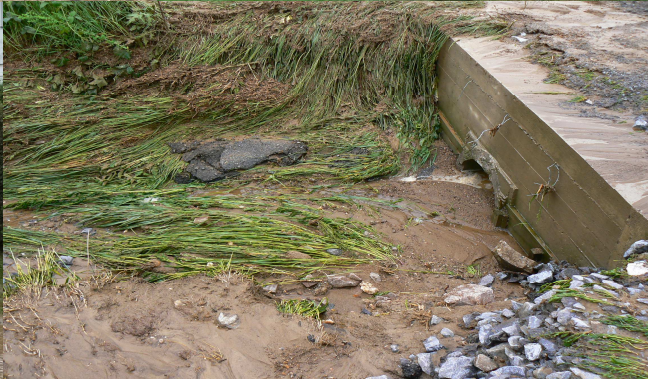
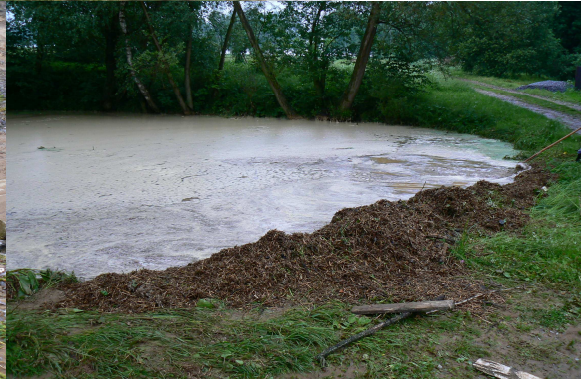
Škody

- **Škody na zemědělských pozemcích**
- **Škody na komunikacích**
 - vlastní erozí
 - úklidem (dostupná mechanizace poškozuje povrch komunikací)
 - Zanášení příkopů a kanalizace (odvodnění cest)
- **Škody na rybnících** (soustava rybníků – Koupaliště, Nádrž (Bukačák), Obecní, Ehrlichův (Bečků))
- **Škody na nemovitostech** – zahrady, budovy, sklepy, jednotná kanalizace

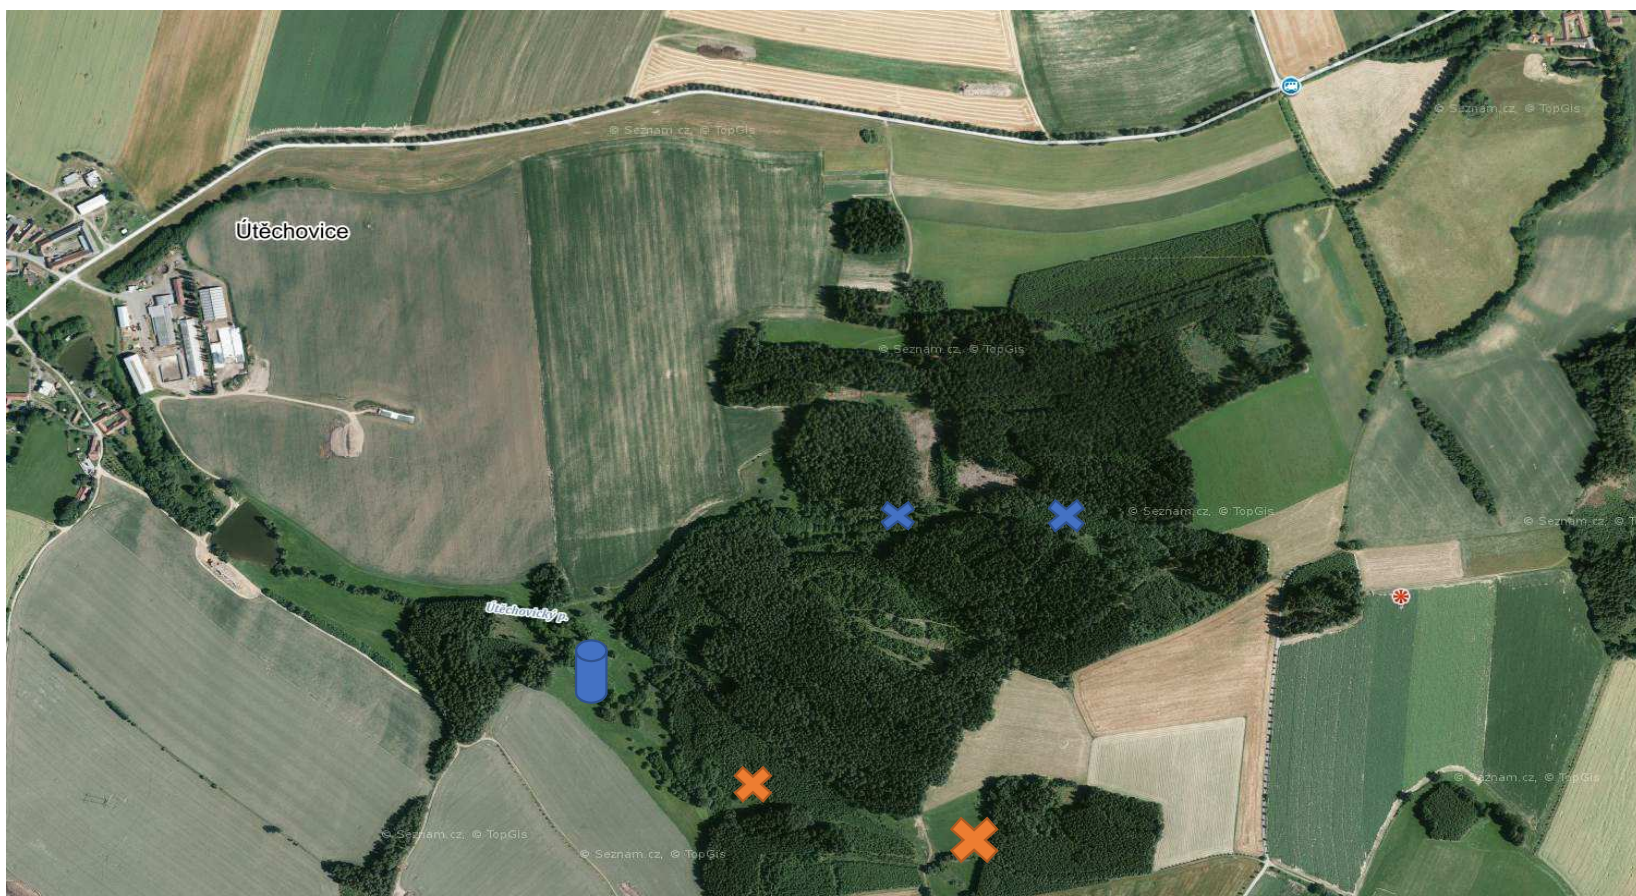
Ovlivnění mělkých odběrů

- Původní studny jsou umístěny v údolnicích v lese
- Je vždy zajištěna ochrana lesem nad studnami
- Přesto je nepochybné, že jsou mělké zdroje ovlivňovány zemědělskou činností v okolí a to jak po stránce chemické, tak i znečištěním jemnými částicemi

- V území hospodaří Agrospol Útěchovice spol. s r. o., Agrospol Starý Pelhřimov spol. s r. o., Jan Beneš,
- Studny napojené na jednu větev vodovodu spolu v případě studní „Na Pejškovsku“ (k. ú. Bitětice) zřejmě nekomunikují (naprosto rozdílná kvalita vody)

- Studny „Na Pejškovsku“ (k. ú. Bitětice) jsou již 15 let nepoužívané z důvodu příliš vysokého chemického a biologického znečištění. Zde také docházelo k haváriím (úniky závadných látek z hnojiště, přívalový déšť těsně po nahnojení atp.

- Studny „Ve Stádlích“ jsou používány, avšak musí být odstaveny vždy v průběhu jarního tání – vysoký dusičnanový dusík a znečištění jemnými částicemi. Stejná situace nastává při dlouhodobých deštích, zejména na podzim. Přívalové srážky tyto zdroje většinou neovlivní
